Technische Daten Chevrolet Bel Air Sedan 4-door 1959

Ein ganz besonderer 59er:
BelAir Sedan 4-door

Chevrolet Bel Air Sedan 4-door 1959, Philip Gutzwiller, Oberwil/Schweiz

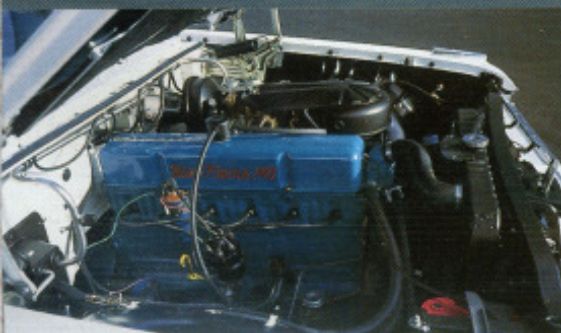
Der alte "Blue Flame Six" mit neuem Namen.
Hier hieß er "High Thrift".

reinste Mürbeteig. Alle Komponenten ließ ich Strahlen (ein Gemisch aus Urin und Maisschrot), wonach die Lackierung neu aufgebaut wurde. Der Kofferraumboden und beide Schweller wurden neu angefertigt. Weil die Kotflügel an den Radkästen festgeschweißt waren, mußten hier sogar Neuteile her. "Klar, dass alle Gummis und Lager ersetzt wurden und alles, was ging, zum Galvaniker zwecks Verzinken kam. "Das allein wär schön genug gewesen", weiß er, "aber der Motor musste komplett überholt werden, und Getriebe und Hinterachse konnte ich wegwerfen."

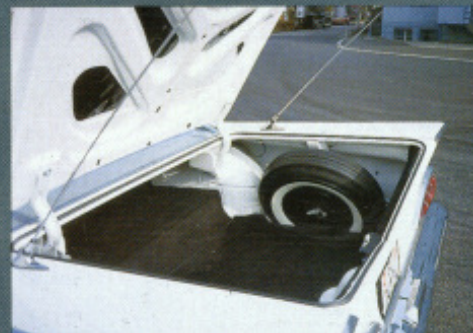
Besser als neu: Kofferraum im Original-
Look! Die Antennen sind zeitgerechtes
Zubehör.

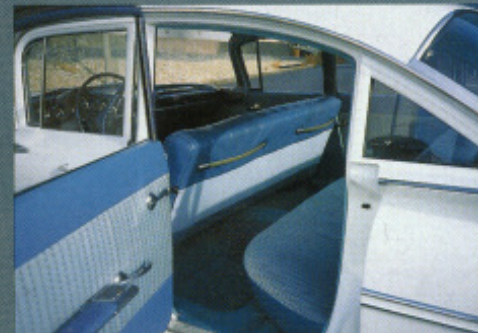
Selten: originale Innenausstattung. Der
Himmel besteht aus hellblauem Alcantara.
Gute Idee!
